Objektbezeichnung: Gewebereste/ mit Kupfer umwickelt

Besonderheiten: Seide und Lan, Kupferstreifengeflecht.

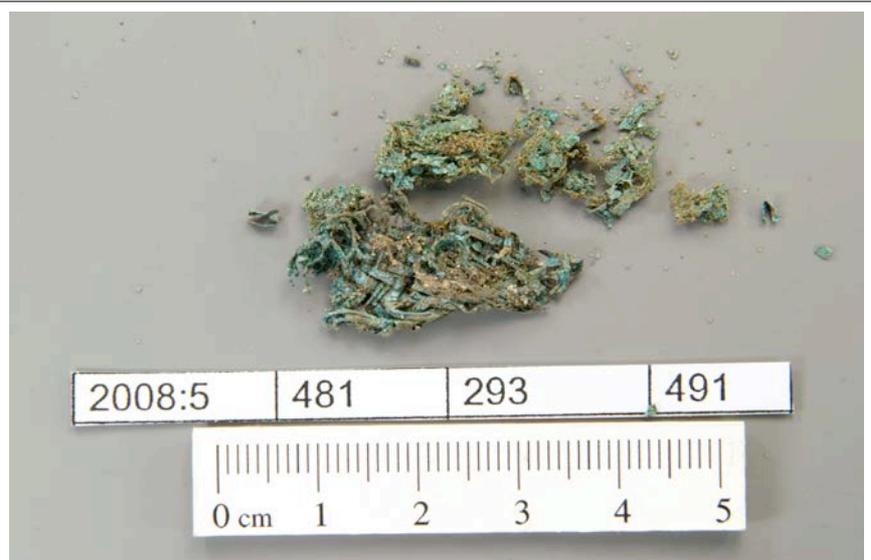
Vorzustand/ Detailaufnahme Gewebe

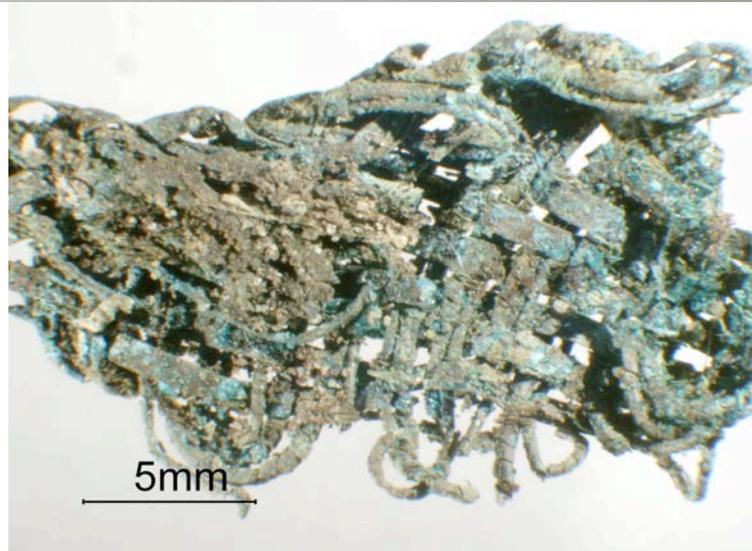
Vorzustand/
Detailaufnahmen Gewebe

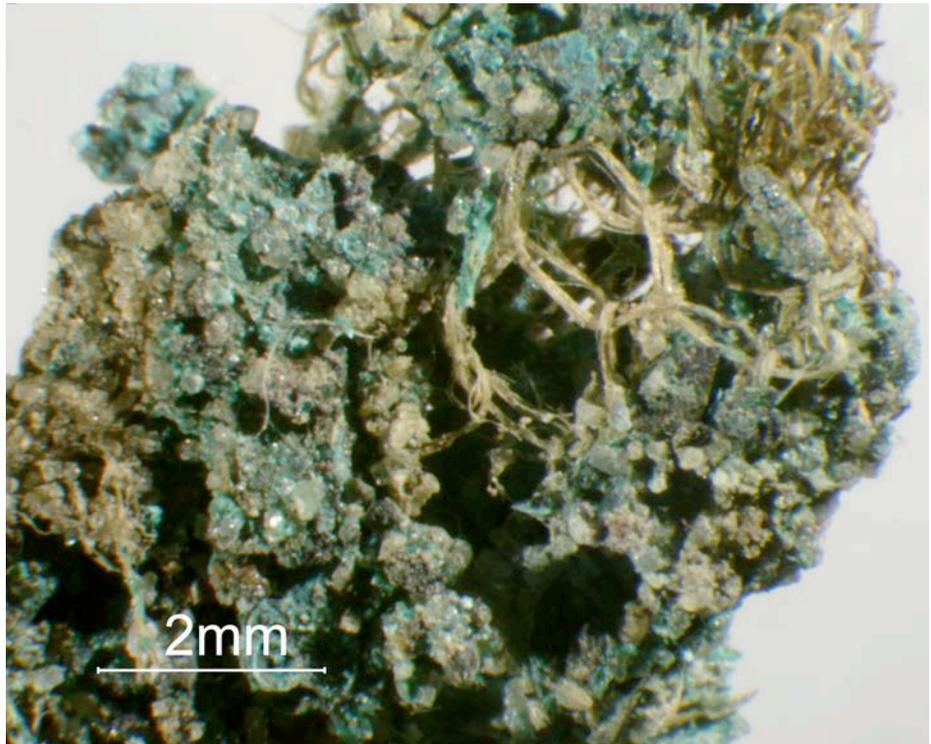
Detailaufnahme
Seidengeflecht

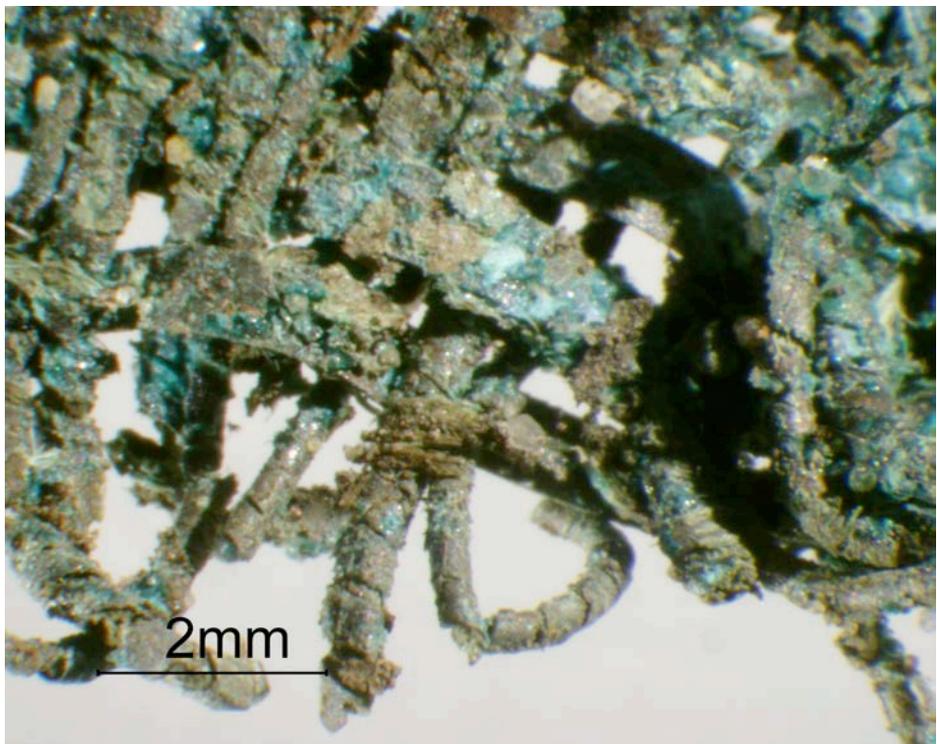
Detailaufnahme Seidenlan,
die einzelnen Seidenfäden
wurden mit
Kupferblechstreifen
umwickelt.

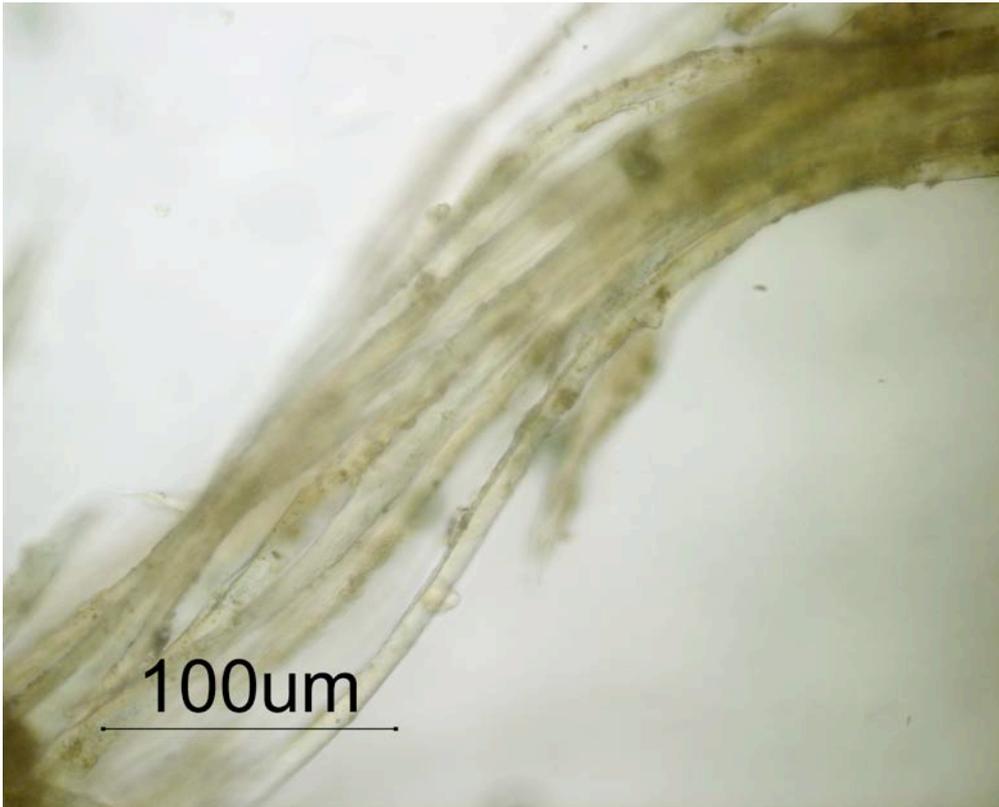
Gewebeuntersuchungen Faseranalyse: Bei diesem Gewebe handelt es sich um das Fragment eines Seidengewebes. Die Faseranalyse, hier die Mikroskopaufnahme zeigt deutlich die typischen Merkmale einer Seidenfaser.

Mikroskopfoto Seidenfasern des Gewebes
